POP OUT NELLE PAVIMENTAZIONI INDUSTRIALI

A. e M. Triantafyllis

Cause occulte di vizi

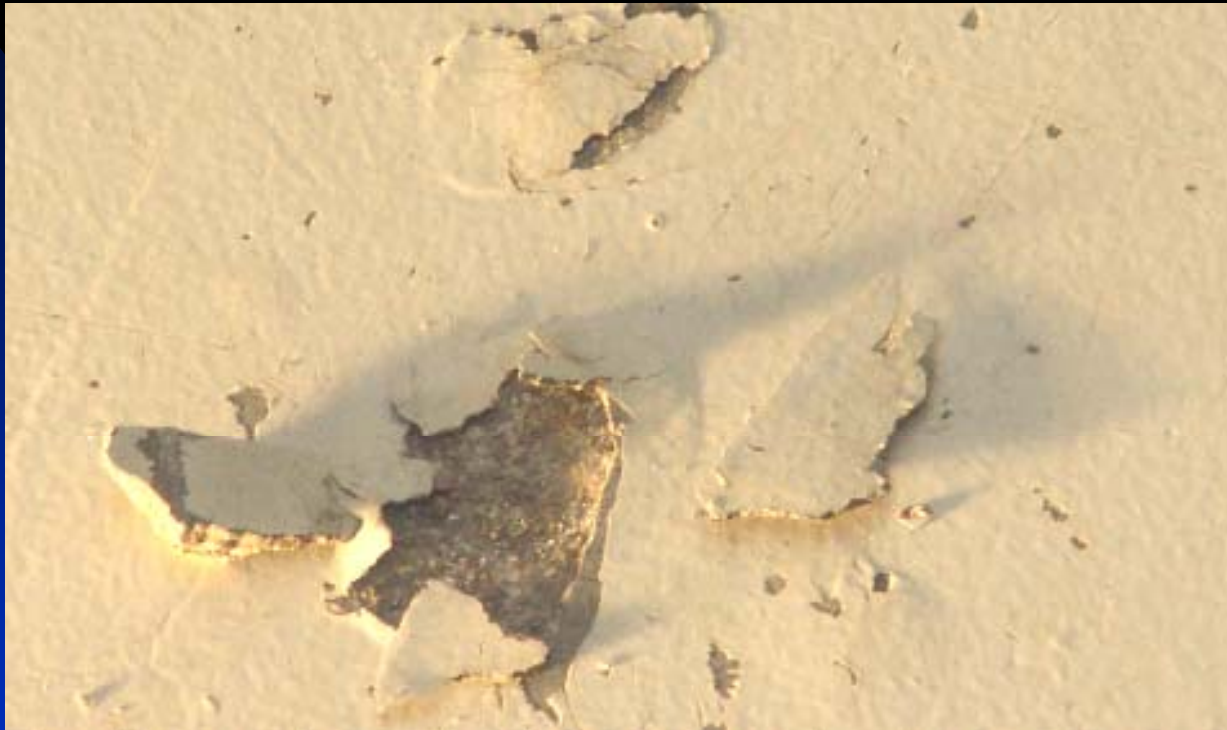
Tipici pop-out evidenziati da luce radente

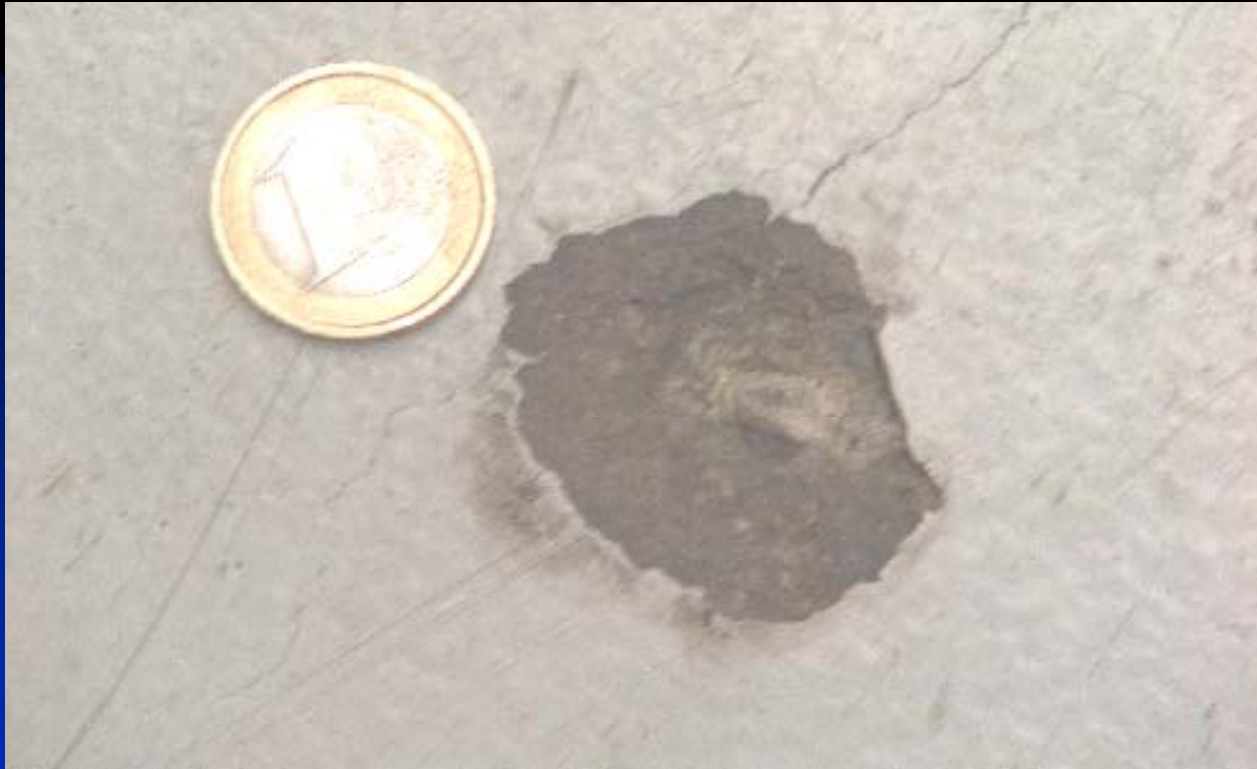
Il pop-out scoperchiato evidenzia un'elevata umidità nel limite della "soglia critica"

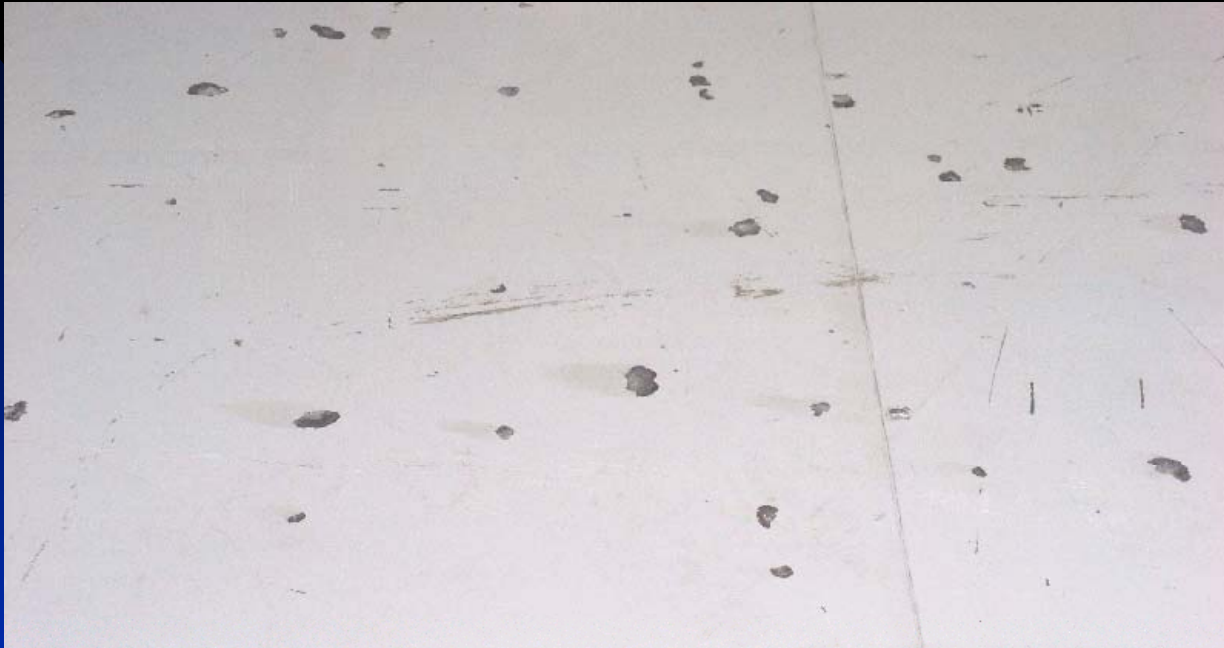
Nel mese di agosto 2003, alla riapertura dello stabilimento dopo le ferie estive, viene rilevata la presenza di pop-out.

Zona con la maggior diffusione del pop-out

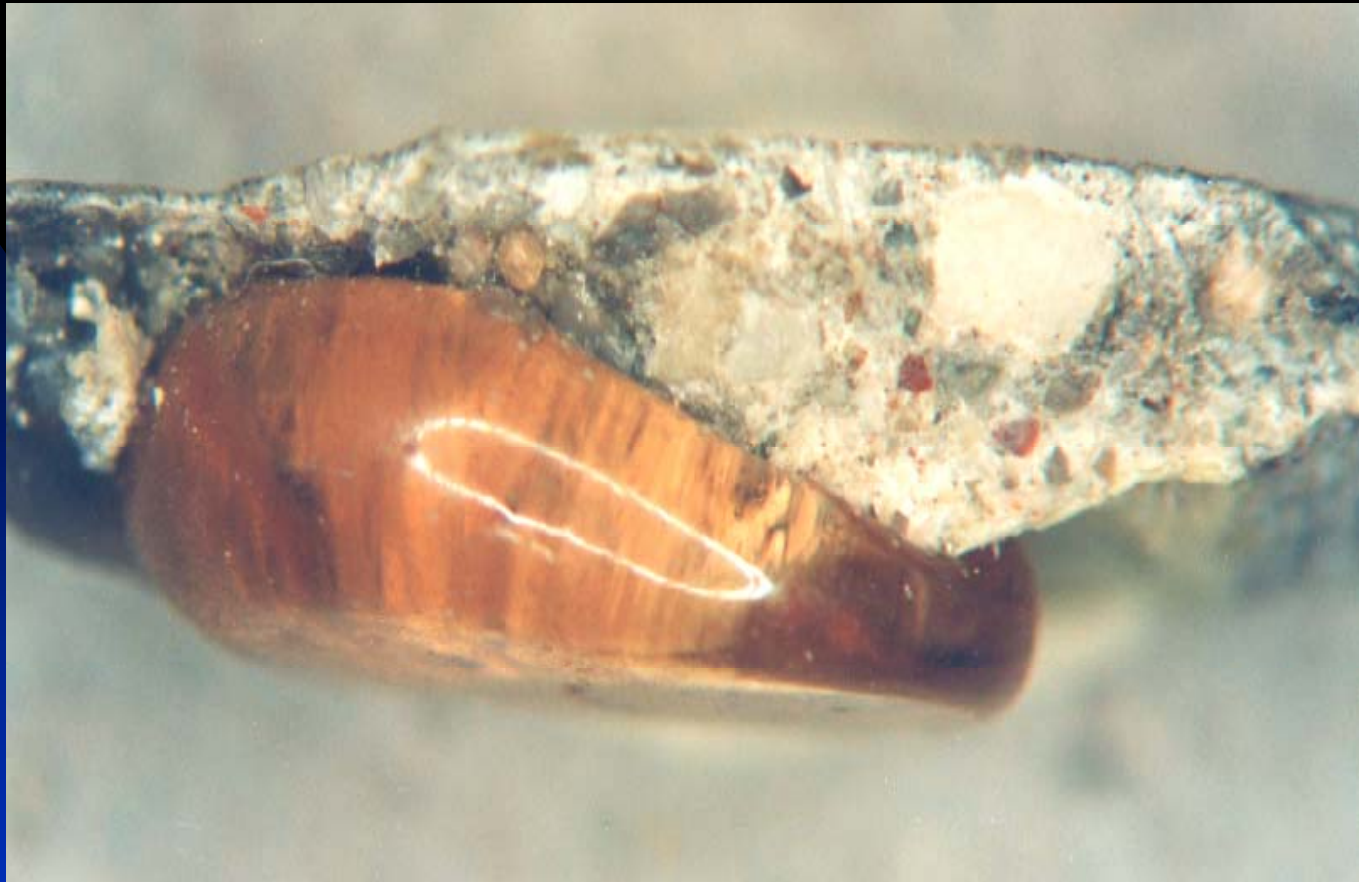
Prodotto amorfo gelatinoso espansivo, **non ritrovato** dalle analisi né come gel, né come prodotto indurito, costituito da silicato idrato alcalino (sostanza vetrosa)
