POP OUT NELLE PAVIMENTAZIONI INDUSTRIALI

A. e M. Triantafyllis

Cause occulte di vizi

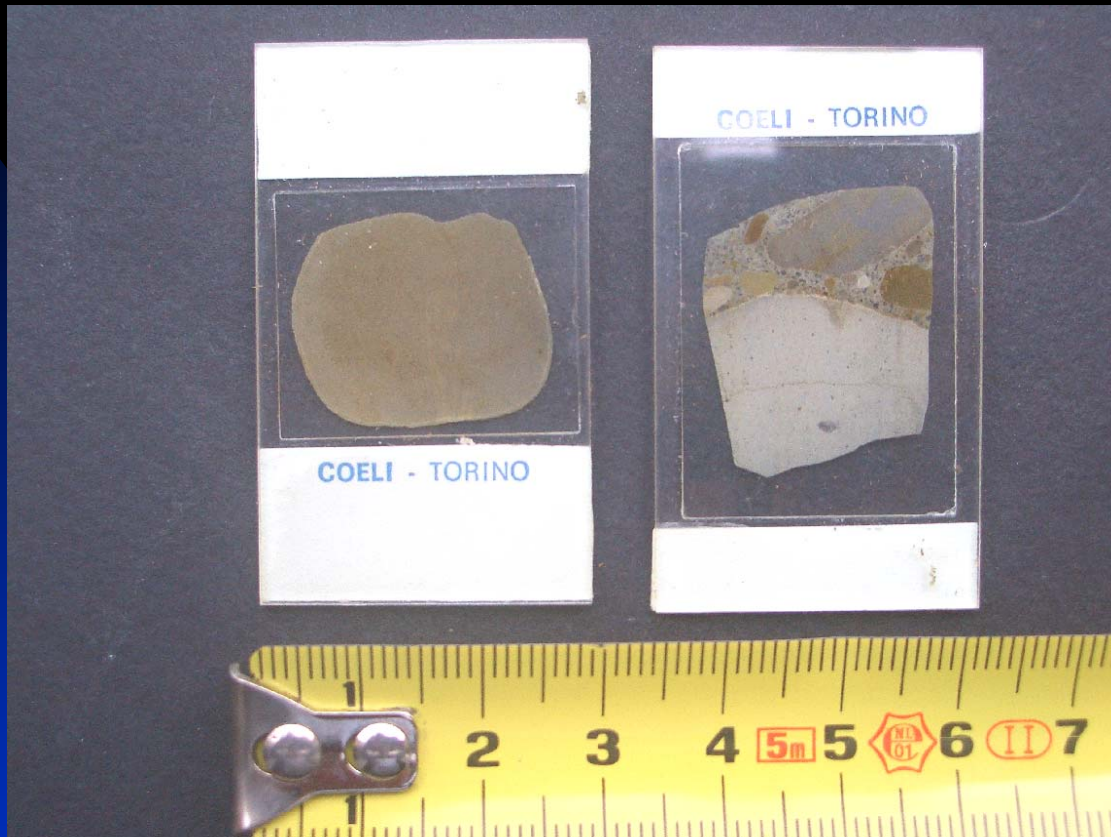
Esempio di sezioni sottili da analizzare al microscopio da mineralogia.

I campioni sottoposti all'osservazione microscopica sono rappresentati da sezioni sottili, ossia porzioni di materiale ridotte per mezzo di apposita levigazione, a lamine di spessore costante (0,30 mm ca.) che vengono montate su vetrini mediante Balsamo del Canada. Le sezioni utilizzate hanno dimensioni di 2 x 3cm
